Restauració del castell de Llívia (la Cerdanya)

# Castell de **LLívia**

Diputació de Girona  
Àrea de Cooperació Local, Cultural i d'Acció Social  
Servei de Monuments

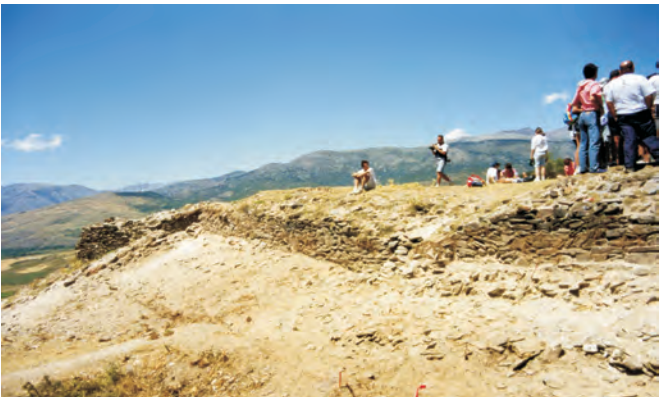
Estat inicial del castell

El projecte de restauració del castell de Llívia ha pretès posar en valor aquest important conjunt fortificat, que fins avui havia restat desconegut als visitants de la població a causa de la seva quasi total demolició a finals del segle XV. De fet, la destrucció havia estat tan intensa que les restes del castell pràcticament eren invisibles des de la vila i només alguns murs escadussers i arrasats, dispersos pel cim del turó, permetien intuir-ne la situació i estructura.

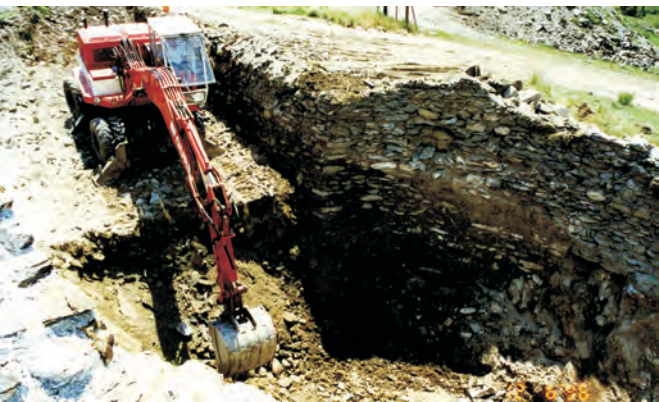
Descoberta del fossat

Tanmateix, un cop estudiada la proposta i per evitar un impacte visual excessiu, s'ha pres la decisió d'aixecar-les molt mínimament sobre el conjunt, de forma que s'aconsegueix crear uns magnífics miradors sobre la propera plana sense provocar un impacte excessiu en el paisatge. Igualment, amb la neteja dels fossats, que són l'element més destacat i visualment impactant de la fortalesa, i la construcció d'un pont d'accés —allà on es trobava el primigeni que comunicava amb la vila— s'ha intentat que el visitant es pugui fer una idea general de l'estructura original del conjunt, on el castell era l'element predominant del turó i actuava com un punt de control i vigilància del territori.

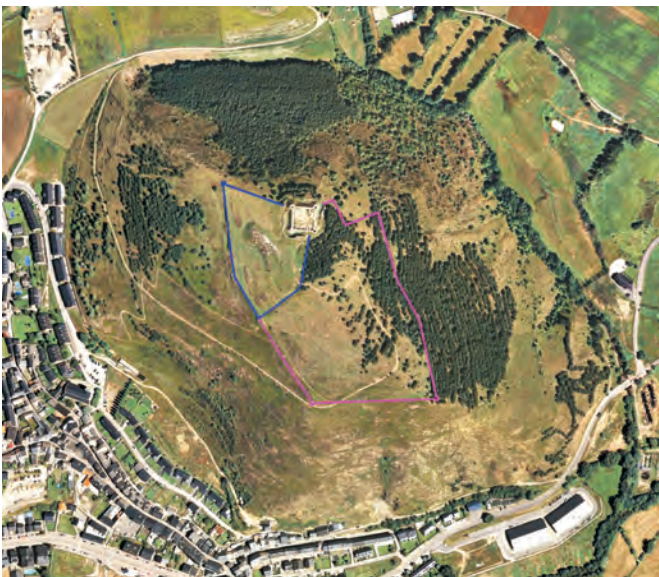
Vista aèria amb la delimitació dels tres recintes que formen el conjunt

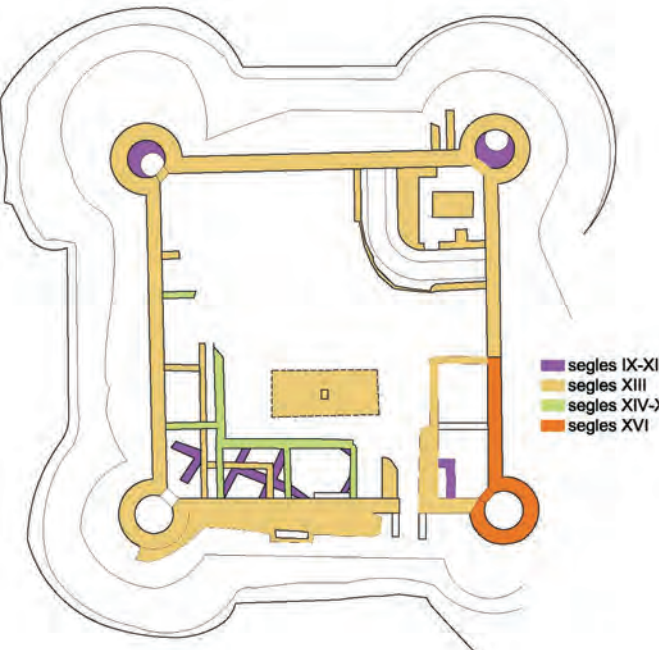
Evolució històrica del castell

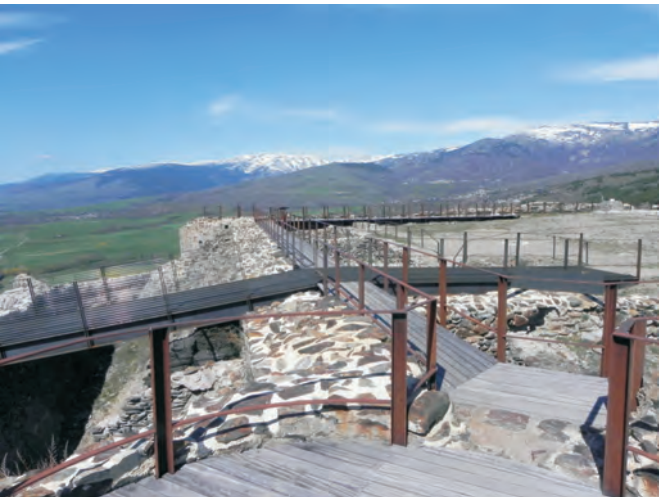
Vista del pont i de la intervenció

Un cop el castell s'ha excavat i consolidat, s'ha adequat un camí mitjançant diverses passarel·les perimetral, de fusta i acer patinable, que permeten accedir-hi i visitar-lo sense perill i sense fer-ne malbé els elements conservats.
